# Seguiment de la diagnosi socioambiental del Camí de Cavalls: Sector Nord-est

L. Minguell Manero , K. Montero de Amezaga , C Rossell Suma , M<sup>a</sup> B. Ruiz Rosillo

*Llicenciatura en Ciències Ambientals, Universitat Autònoma de Barcelona*

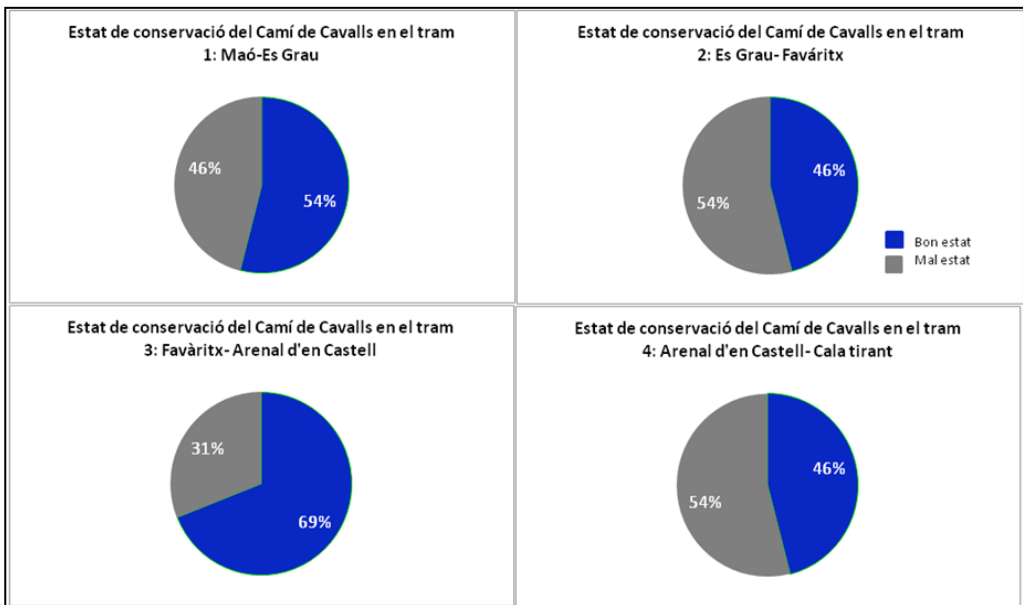
Figura III.2: Gràfic de l'estat de conservació dels quatre trams del sector nord-est del Camí de Cavalls de l'any 2008. Font: Elaboració pròpia

Per tal de comparar els resultats d'ambdós anys es mostren els gràfics, corresponents a les figures III.1 i III.2, que defineix en termes percentuals les valoracions qualitatives, positives i negatives, de tots els indicadors implantats. Segons aquests gràfics, el percentatge del bon estat de conservació del Camí ha incrementat, especialment en els trams 2 i 4, mentre que els trams 1 i 3 mantenen el seu valor percentual.

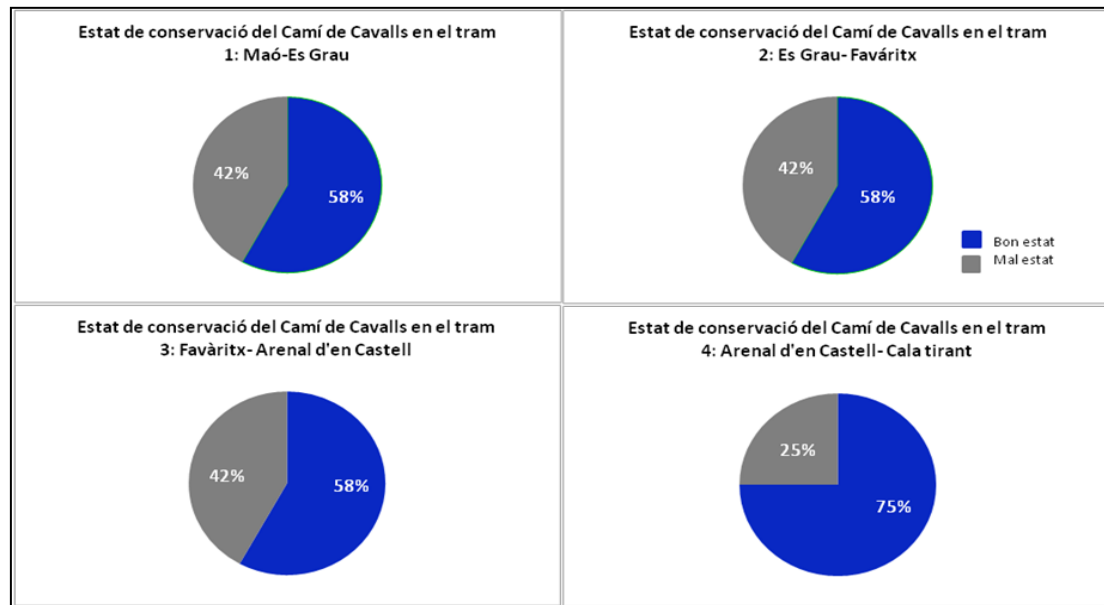
Figura III.3: Gràfic de l'estat de conservació dels quatre trams del sector nord-est del Camí de Cavalls de l'any 2013. Font: Elaboració pròpia
